**Asunto : Remisión de información complementaria al Plan de Rehabilitación del Sitio Impactado S0102 (Sitio 2)" presentado por PROFONANPE en el marco del Reglamento de la Ley N° 30321 – Ley que crea el Fondo de Contingencia para Remediación Ambiental, aprobado mediante Decreto Supremo N° 039-2016-EM y sus modificatorias**

**INFORME N° 00105-2022-MINAM/VMGA/DGCA**

**ASUNTO:** Atención de Requerimiento de Opinión Técnica Final de Información Complementaria referente al Plan de Rehabilitación del Sitio Impactado S0102 (Sitio 2) - Levantamiento de Observaciones

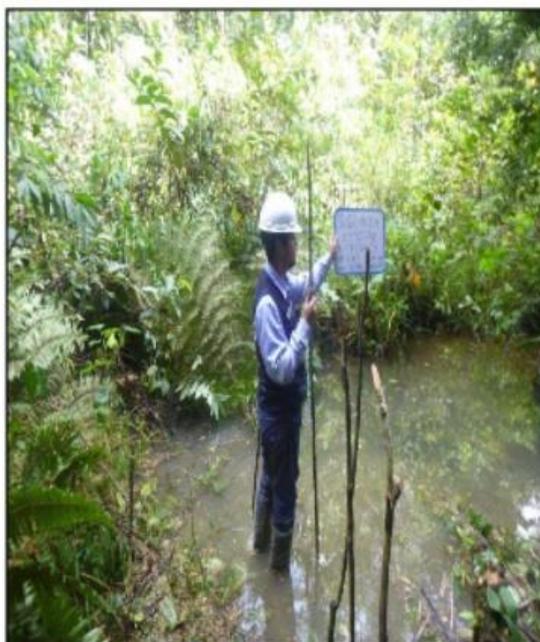
Fotografía 4. Panorámica general del Bajal. Sitio S0102 (Sitio 2)  
Fuente: Consorcio ECODES VARICHEM/PROFONANPE (FONAM)-Fondo de Contingencia, 2022.

En el sector nororiental del Sitio impactado hay un bajo inundable, con coordenadas UTM WGS84 ZONA 18S, 332680 (E) y 9706129 (N) en donde se depositan parte de las aguas que se desbordan de la quebrada Capahuari Yacu central 2, así como también las aguas de lluvia y las aguas de escorrentía que fluyen desde las laderas orientales del área impactada. Las aguas de este bajo están represadas y su velocidad de flujo es muy baja.

La consultora ha proporcionado mayor detalle sobre el bajo inundable (bajal), indicando que en este "se depositan parte de las aguas que se desbordan de la quebrada Capahuari Yacu central 2, así como también las aguas de lluvia y las aguas de escorrentía que fluyen desde las laderas orientales del área impactada. Las aguas de este bajo están represadas y su velocidad de flujo es muy baja".

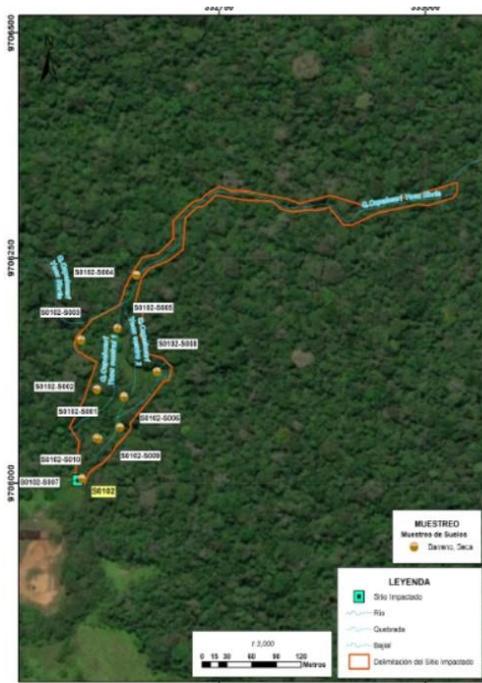
Figura 5. Ubicación de los Puntos de Muestreo de Suelo  
Elaboración: Consorcio ECODES VARICHEM/ PROFONANPE (FONAM)-Fondo de Contingencia, 2022

punto "S0102-S002", el cual está ubicado a 109 m, al norte de la fuente; complementariamente se realizó el muestreo en el punto "S0102-S005", el cual está ubicado a 178 m, al noroeste de la fuente.

- **Caracterización del sector norte:** Se realizó el muestreo de suelo en el punto "S0102-S004", el cual está ubicado más al norte de la confluencia de las quebradas Capahuari Yacu central 1 y Capahuari Yacu central 2. Este punto de muestreo está ubicado a 240 m., al norte de la trampa sumidero

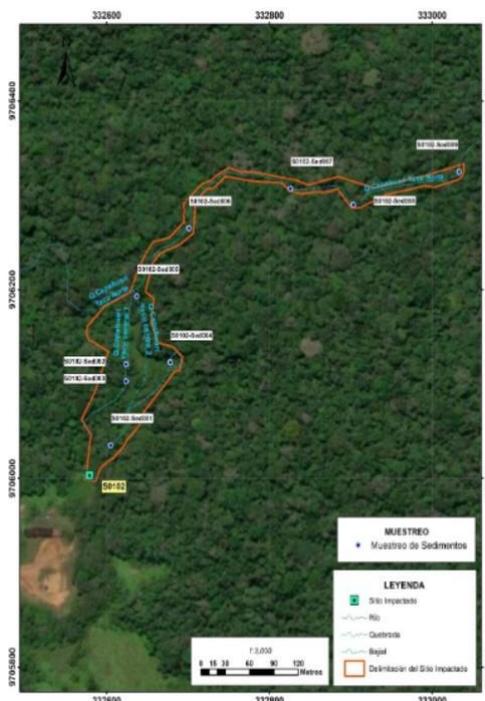
Figura 6. Ubicación de los Puntos de Muestreo de Sedimentos  
Elaboración: Consorcio ECODES VARICHEM/ PROFONANPE (FONAM)-Fondo de Contingencia, 2022

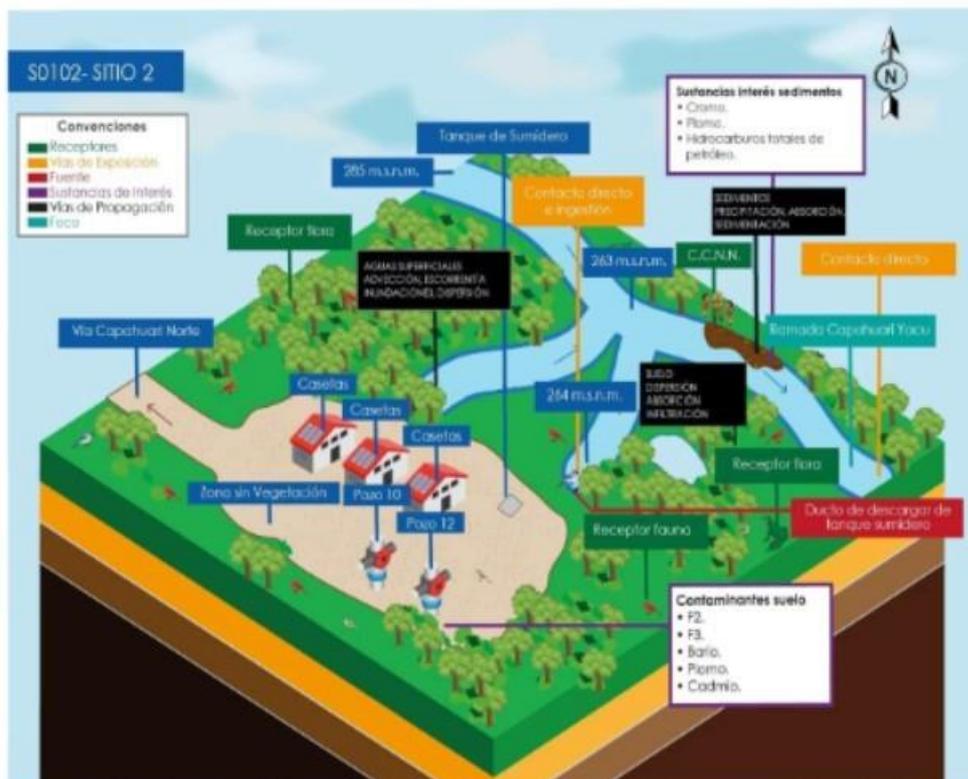
Figura 26. (Figura 4-2) Representación Gráfica del Modelo Conceptual del Sitio S0102 (Sitio 2)

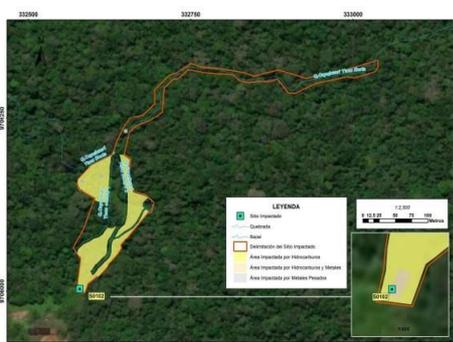
Figura 27. Áreas de Suelo a Remediar
Elaboración: Consorcio ECODES VARIACHEM/PROFONANPE (FONAM)-Fondo de Contingencia, 2022.

La consultora presenta la metodología empleada para determinar la superficie y volumen a remediar en el Sitio S0102 (Sitio 2), la metodología empleada toma en consideración los resultados analíticos de las muestras de suelo y sedimentos, los resultados analíticos de estudios Pluspetrol, la topografía del área impactada, la presencia de barreras naturales y la dinámica de dispersión de los hidrocarburos.

La información incluye detalles de los cálculos del área y volumen para la remediación de suelos y sedimentos según las figuras líneas abajo, los cuales se vieron actualizados de la versión inicial.

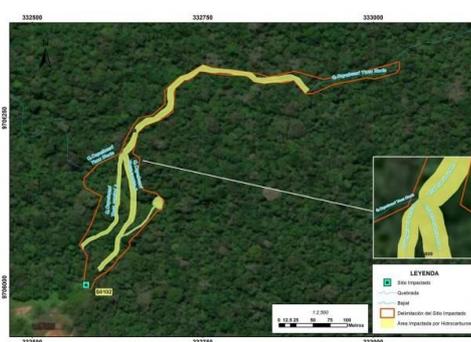
Figura 37. Áreas de Sedimento a Remediar
Elaboración: Consorcio ECODES VARIACHEM/PROFONANPE (FONAM)-Fondo de Contingencia, 2022.
