OFICIO N° 1881-2020-ANA-DCERH

Asunto : Información Complementaria al Plan de Rehabilitación del Sitio Impactado S0105 por Actividades de Hidrocarburos de la Cuenca del Río Pastaza

INFORME TÉCNICO N° 1069-2020-ANA-DCERH

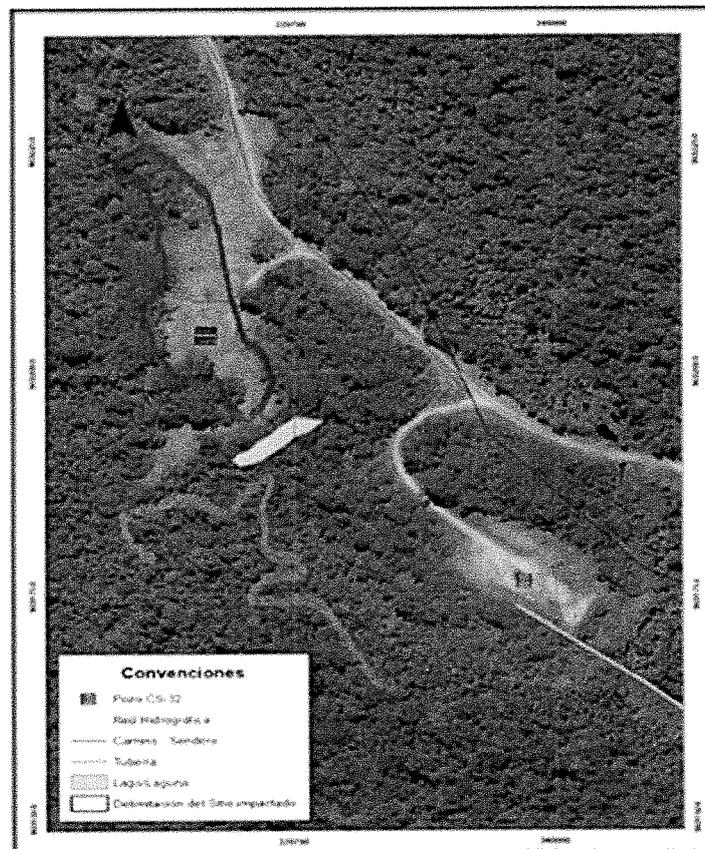
Figura 2. Cuerpos de aguas superficiales del sitio S0105 (Botadero CS-32)

Hidrología: para el sitio S0105 (Botadero CS-32) se identificó que dentro del área de potencial interés no existen cuerpos de agua cercanos. Sin embargo, al sur del sitio impactado se ubica un bajo inundable (bajjal), y más al sur se ubica la quebrada Anapaza el cual fluye desde el sector suroccidental del sitio impactado S0100, pasa tangencialmente por la margen occidente de este sitio impactado para continuar su curso hacia el occidente; la quebrada Anapaza tiene un ancho promedio en esta zona de 2 a 3 metros y una profundidad de un metro, con flujo constante en ambas épocas del año y un caudal promedio de 0,04 m³/s (Figura 2).

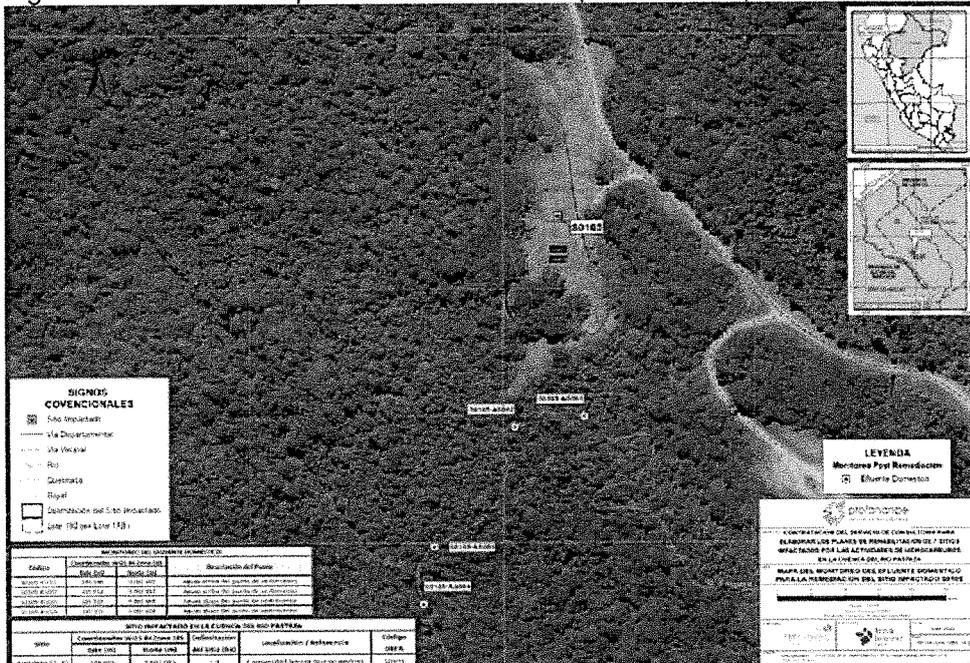
Figura 4. Ubicación del punto de vertido en la quebrada Anapaza

El titular señala que no se reusará o infiltrará las aguas residuales tratadas, estas se verterán a la quebrada Anapaza. El dispositivo de descarga será una manguera de 3" que se colocará en la margen derecha de la quebrada Anapaza, en las coordenadas del cuadro 13.

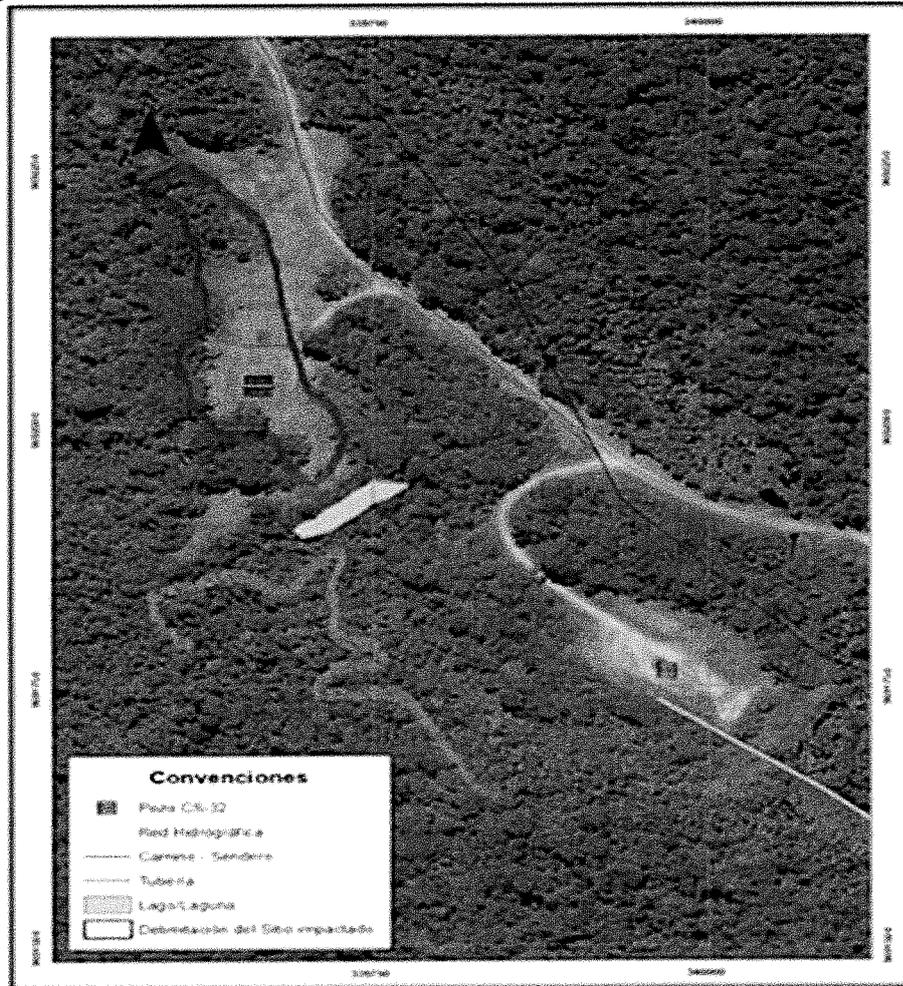
Figura 5. Vista panorámica de las características del entorno del sitio S0105

fuentes asociados...”, un cuerpo de agua, como puede observarse en la figura 5.

Este cuerpo de agua fue identificado como una cocha superficial que se encuentra a 34,42 m del sitio S0100 en dirección norte en el estudio “PR del sitio impactado por actividades de hidrocarburos S0100 (sitio 22) cuenca Pastaza” y se encuentra a 150 m aproximadamente del sitio S0105 en dirección suroeste.

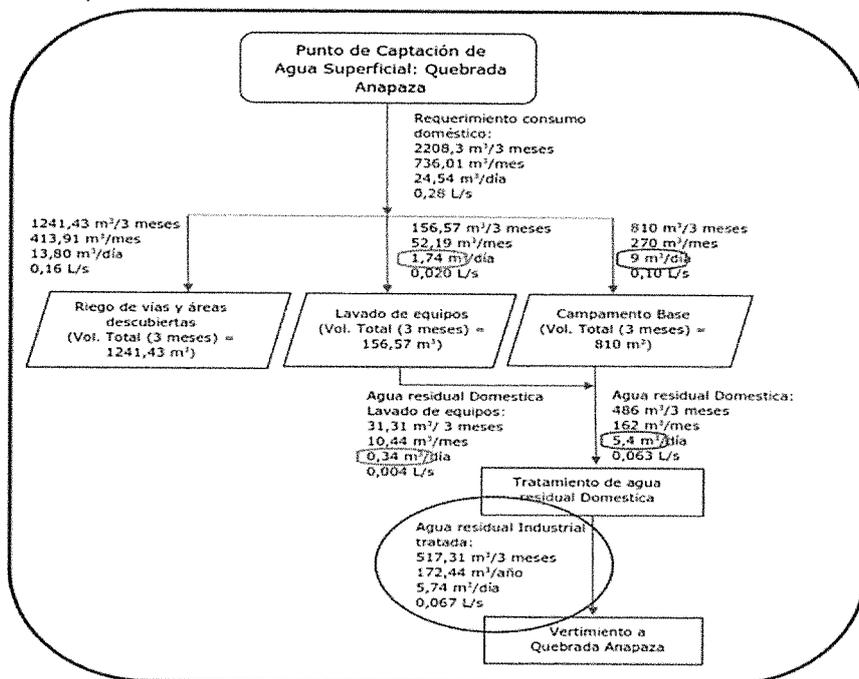
Figura 6. Diagrama de Flujo de Balance de Agua Doméstico S0105 (Botadero CS-32)

En ese sentido, el titular debe revisar y corregir la información proporcionada en la modificación del ítem 5.7.4.3.1. Asimismo, debe revisar los volúmenes indicados en el flujo de balance de agua, y proporcionar la información que sustente los volúmenes considerados en cada actividad. Adicionalmente, de acuerdo a la respuesta 10, las aguas de lavado de equipo y riego de vías y áreas descubiertas pertenecen a las actividades de remediación, por lo tanto, debe tratar estas como agua industrial y corregir los diagramas de flujo de balance de agua.
