OFICIO N° 250-2021-ANA-DCERH

Asunto : Información Complementaria al Plan de Rehabilitación del Sitio Impactado S0114 por Actividades de Hidrocarburos de la Cuenca del Río Corrientes

Al respecto, se adjunta la Información Complementaria N° 366-2021-ANA-DCERH, donde se precisa la información requerida a complementar que el administrado deberá presentar para emitir la opinión favorable.

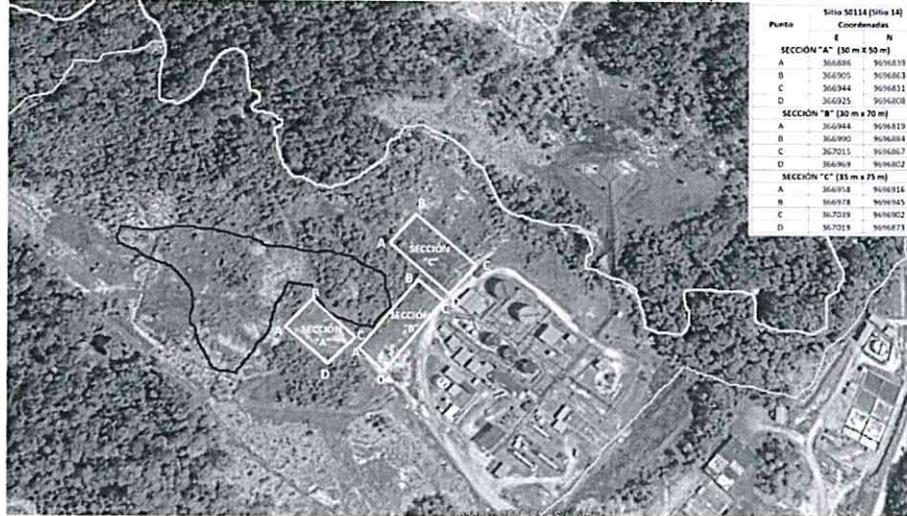
Figura 6. Ubicación de facilidades en el sitio S0114 (Sitio 14)

La ubicación de las áreas de construcción y las de almacenamiento temporal del material será en el entorno de los sitios impactados (Figura N° 4), las áreas mencionadas se encuentran alejadas de la faja marginal del cuerpo de agua a una distancia mayor a 50 metros (Figura 6).

Fuente: PR del Sitio Impactado S0114, Consorcio JCI-HGE (Doc. Subsanción de observaciones, Figura 5-Ob-9c).

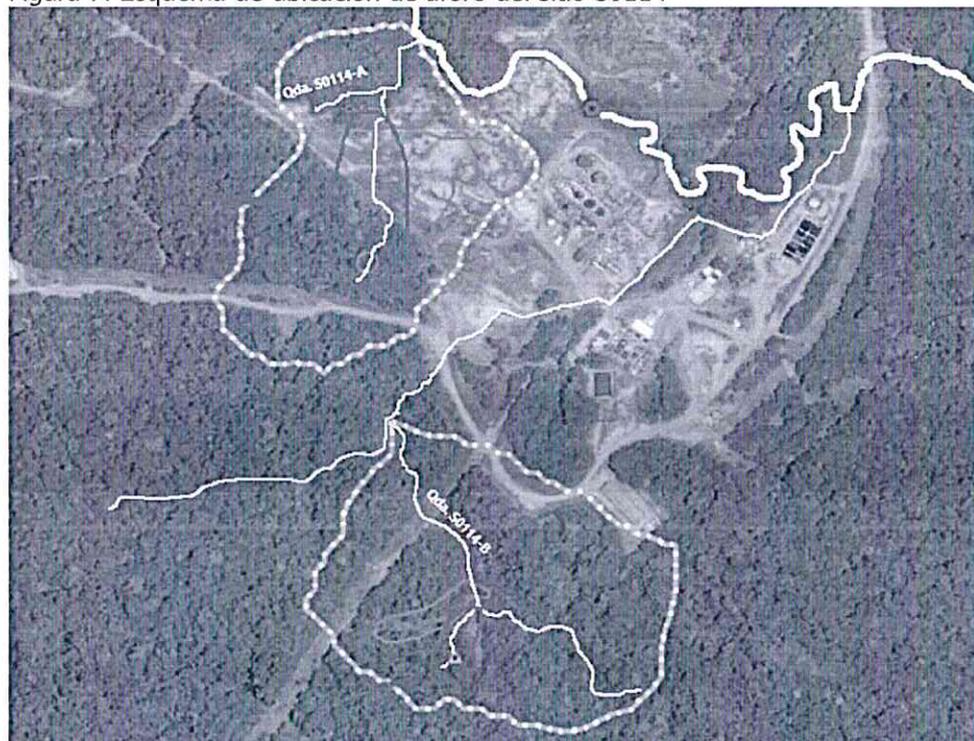
Figura 7. Esquema de ubicación de aforo del sitio S0114

El titular describe al río principal de la zona, río Paucacuro y las quebradas presentes (obs. a), asimismo, presenta el aforo realizados en época seca y los resultados de dicho aforo lo muestra en el Cuadro N° 17 y Figura 7, que presenta la ubicación del aforo realizados en la época seca, sobre el cauce identificado en el sitio S0114. Además, presenta en el Anexo 6.2, el Mapa 6.2.5 «Mapa de cuencas, subcuencas y microcuencas del sitio S0114».

Al respecto la Figura 7 «Esquema de ubicación de aforo del sitio S0114», presenta una quebrada (marcado en rojo, parte superior) no mostrada en el mapa 6.2.5 «Mapa de cuencas, subcuencas y microcuencas del sitio S0114», asimismo, la quebrada (marcado en rojo, parte inferior), presenta dirección de sur a norte, a diferencia de lo mostrado en el mapa 6.2.5, que muestra dirección de oeste a este. En ese sentido, debe revisar y corregir los mapas y completar la información del inventario de cuerpos de agua si fuera necesario.

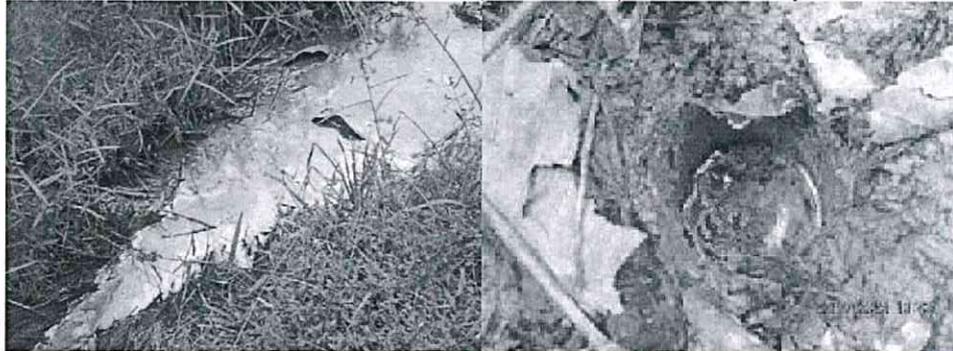
Figura 8. Contaminación y/o afectación (Iridiscencia) – Zona norte y zona sur.

El titular señala que en el ítem 3.3.4 «Focos potenciales de contaminación dentro del sitio», ciertamente se observó iridiscencia de hidrocarburos, pero esta se refiere a cuerpos de agua estacional producto de la precipitación de la zona y de pequeños cuerpos de agua empozados (Figura 8).

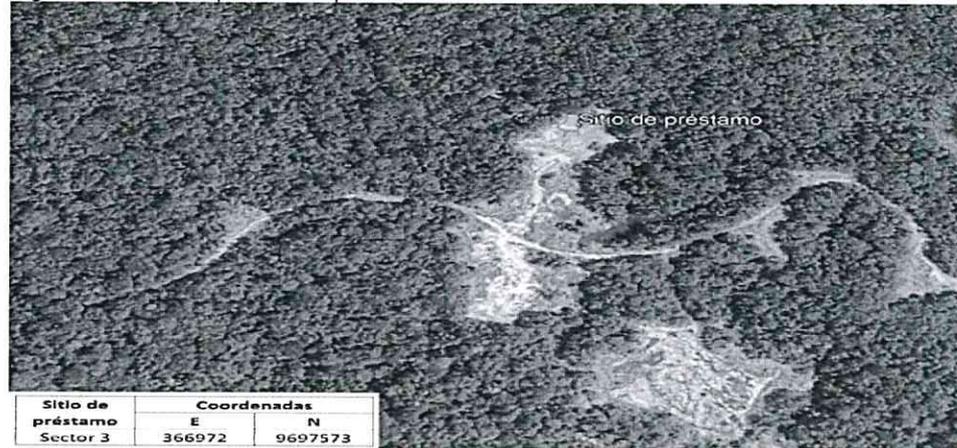
Figura 9. Sitio de préstamo para el Sector 3

El titular aclara que el material de préstamo corresponde a un área deforestada de unos 14 500 m², en el Sector 3: sitios S0113 (Sitio 13), S0114 (Sitio 14), S0115 (Sitio 11) y S0116 (Sitio 12). En las Figuras 9 y 10 se muestran las ubicaciones (de préstamo y almacenamiento). La ubicación de préstamo considera el cuidado de la faja marginal, de acuerdo con lo indicado en la R.J. N° 332-2016-ANA y el artículo 115° del Reglamento de Recursos Hídricos.

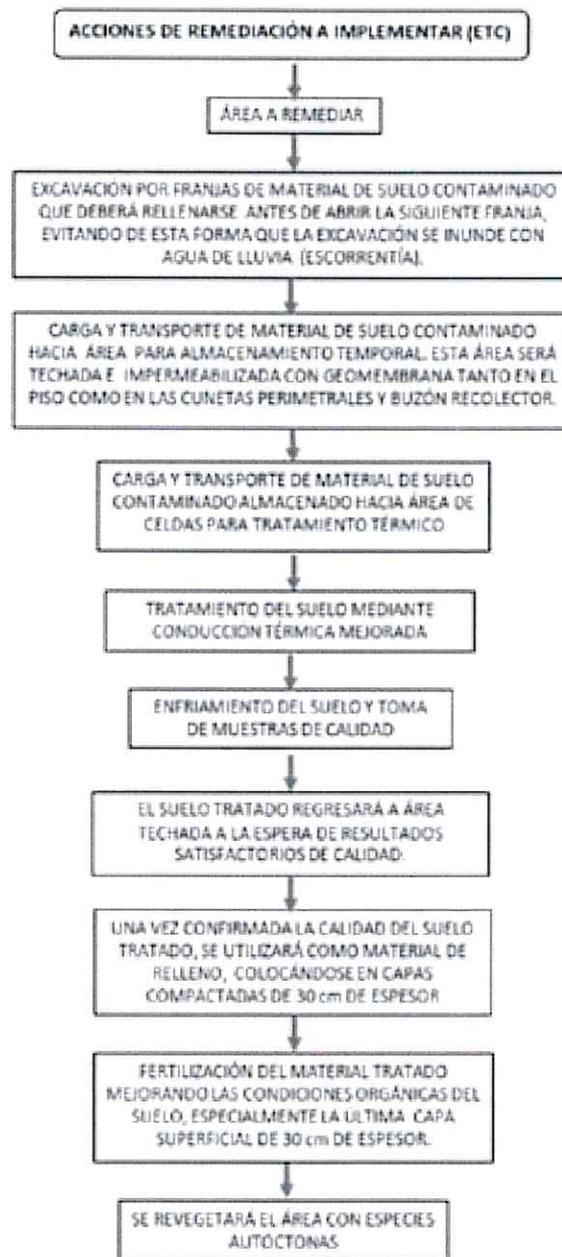
Figura 12. Esquema con acciones de remediación a implementar

El titular presenta el esquema de las acciones de remediación a implementar (Figura 12), además, presenta los mapas (shape) en el anexo 6.13.
